**SAVONIA**

# KERROSTALOHUONEISTON SANEERAUSSUUNNITELMA

TEKIJÄ: Markus Korhonen

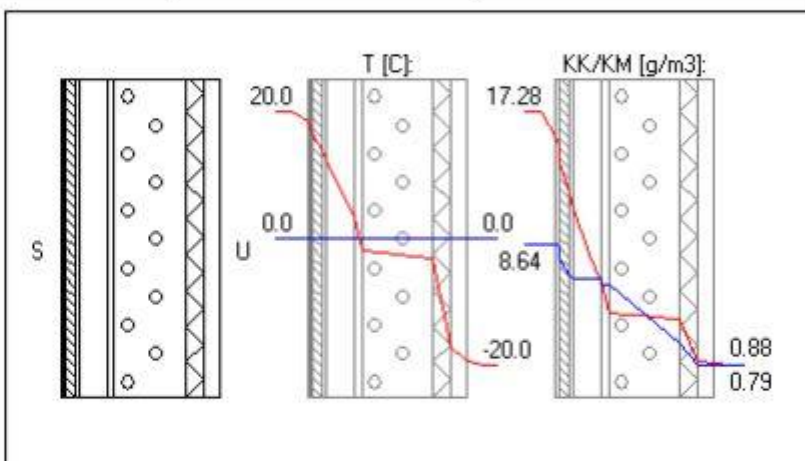
## LIITE 1: LÄMPÖTILA- JA KOSTEUSLASKELMA, ALKUPERÄINEN ALAPOHJARAKENNE

DOF-Lämpö-ohjelman antama alkuperäisen lattiarakenteen kosteuskäyrä kertoo kosteuden tiivistymisriskistä betonipinnan, lasivillan sekä hiekan ja muun orgaanisen materiaalin alueella (kuva 8). Rakenteeseen tiivistyvä kosteus ei pääse haihtumaan, jolloin se mahdollistaa otollisen alustan home- ja lajikkeille että lahottajaisienille. Rakenteen kylmyys yhdistettynä normaaliin asumisesta aiheutuvaan kosteustuottoon mahdollistaa rakenteen olevan kosteana lähes jatkuvasti vuoden kylminä kuukausina.

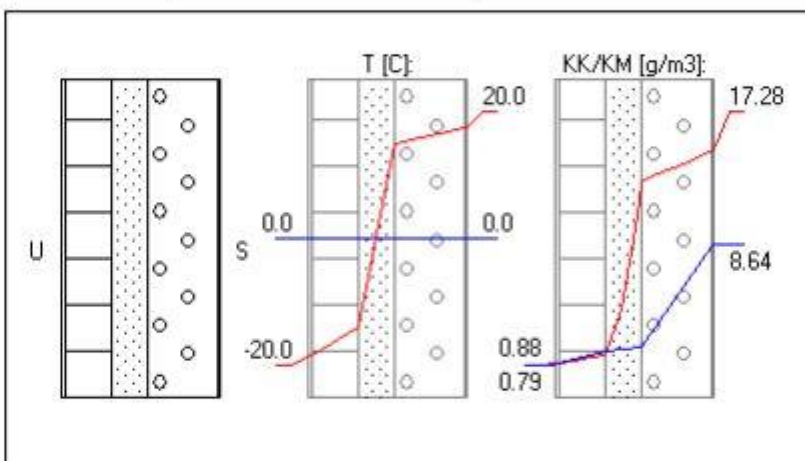
## LIITE 2: LÄMPÖTILA- JA KOSTEUSLASKELMA, ALKUPERÄINEN SEINÄRAKENNE

Seinärakenteen analysoinnissa DOF-Lämpö-ohjelmalla havaittiin kosteuden tiivistymisriskin olevan ilmeinen vain tiiliverhouksen ja betonipinnan välissä olevan lämmöneristeenä toimivan toja-levyn ulkopinnassa (kuva 9). Toja-levy on pääosin lastuvillalevyä, eli puukuitua joka on kosteusnäkökulmasta erittäin ongelmallinen materiaali. Päästessään kostumaan kosteus etenee koko levyyn, joten kyseisessä seinärakenteessa on hyvin mahdollista seinien joutuvan kosteusrasitukselle alttiiksi juuri tämän vuoksi.
